# POF-Netzwerk Gigabit Up-Grade in einer Zahnarzt Praxis

**POF:**  
Der Problemlöser  
für das Gigabit  
Netzwerk im  
Bestandsbau

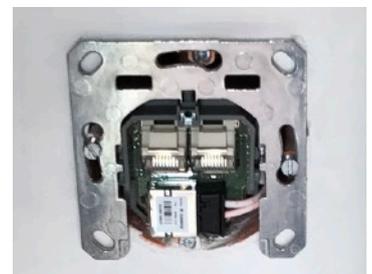
Zwei-Port POF Gigabit Daten-Steckdose Unterputz

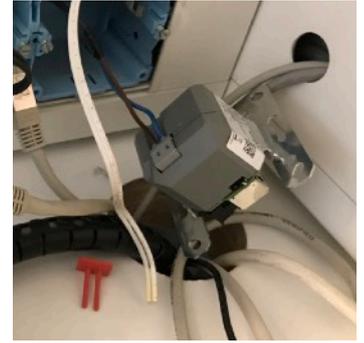
Die 100Mbps Netzwerk-Steckdosen wurden durch Gigabit-Version OMS 1021 GIG ersetzt

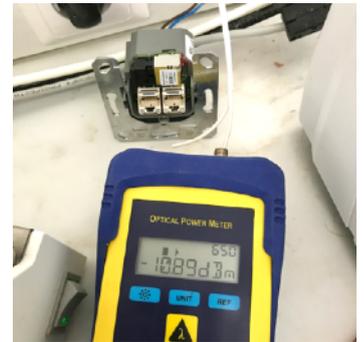
Das POF Kabel wurde neu geschnitten. Die leichte Verformung der Enden hatte keinen Einfluss auf die optische Leistung

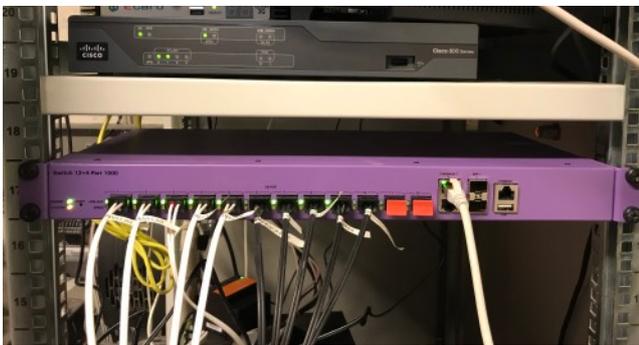
Die POF Kabel wurden schnell und einfach an den neuen Gigabit Smart Switch angeschlossen

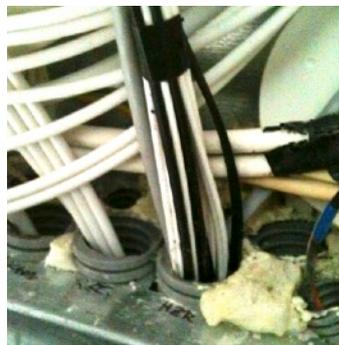
Die neun POF-Netzwerkkabel wurden durch nur 2 verfügbare Leerrohre in den Keller gezogen

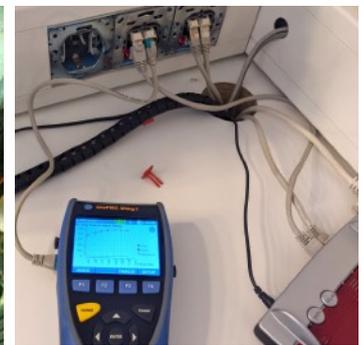
Jeder Link wurde mit einer RFC 2544 Messung protokolliert
